Der zu beurteilende Feuchtigkeitsschaden, befindet sich im Erdgeschoss des Treppenhauses, rechts von der Eingangstür.

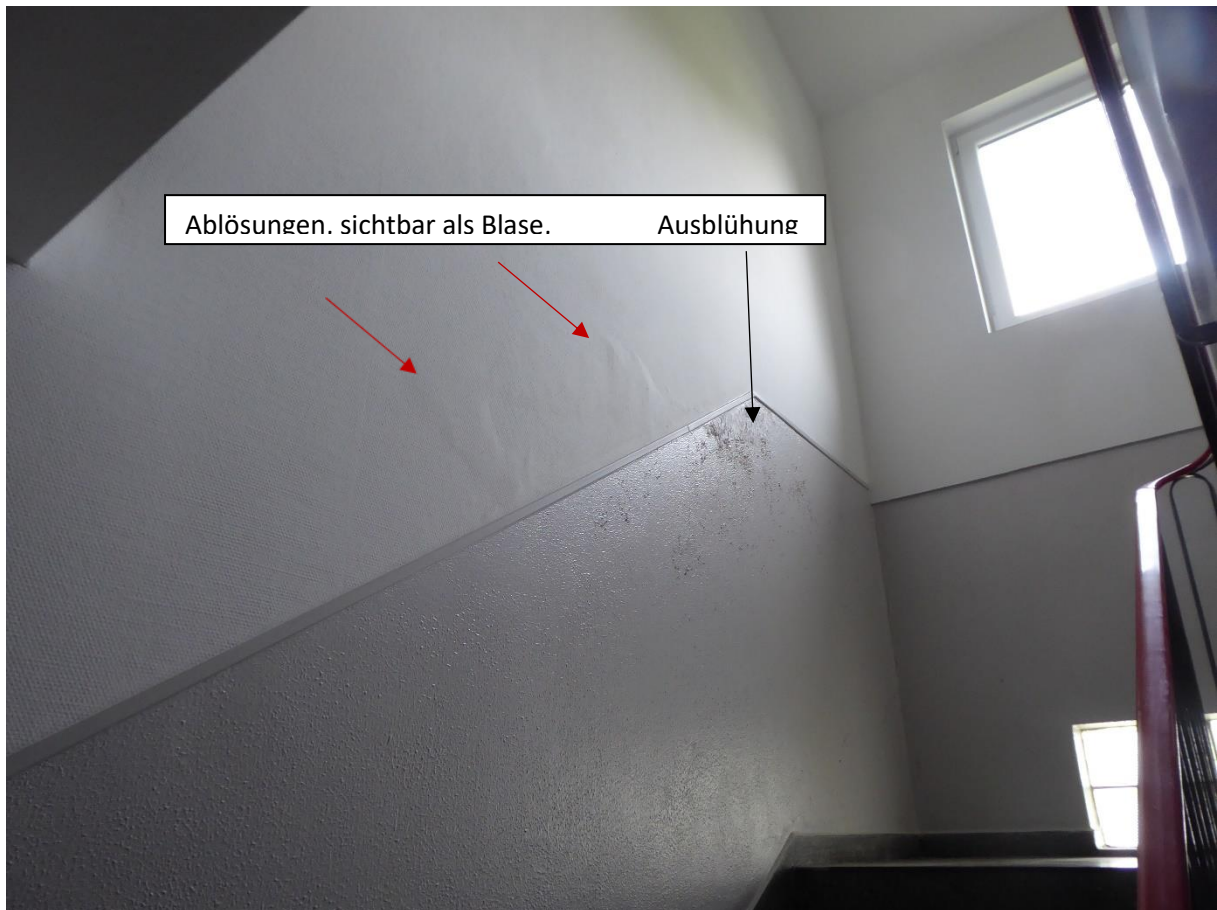
Im 1. OG über den „Schadenschwerpunkt“ wurden bei visueller Untersuchung ebenso optische Schadenhinweise gefunden.

So worden Ablösungen der Flurwandbeschichtung festgestellt und im Bereich des gesprenkelten Putzes Ausblühungen. Diese zeigen sich als kleine braune Erhebungen. Eine Analyse, um was für Material es sich dabei handelt, ist nicht Umfang dieses Auftrages.

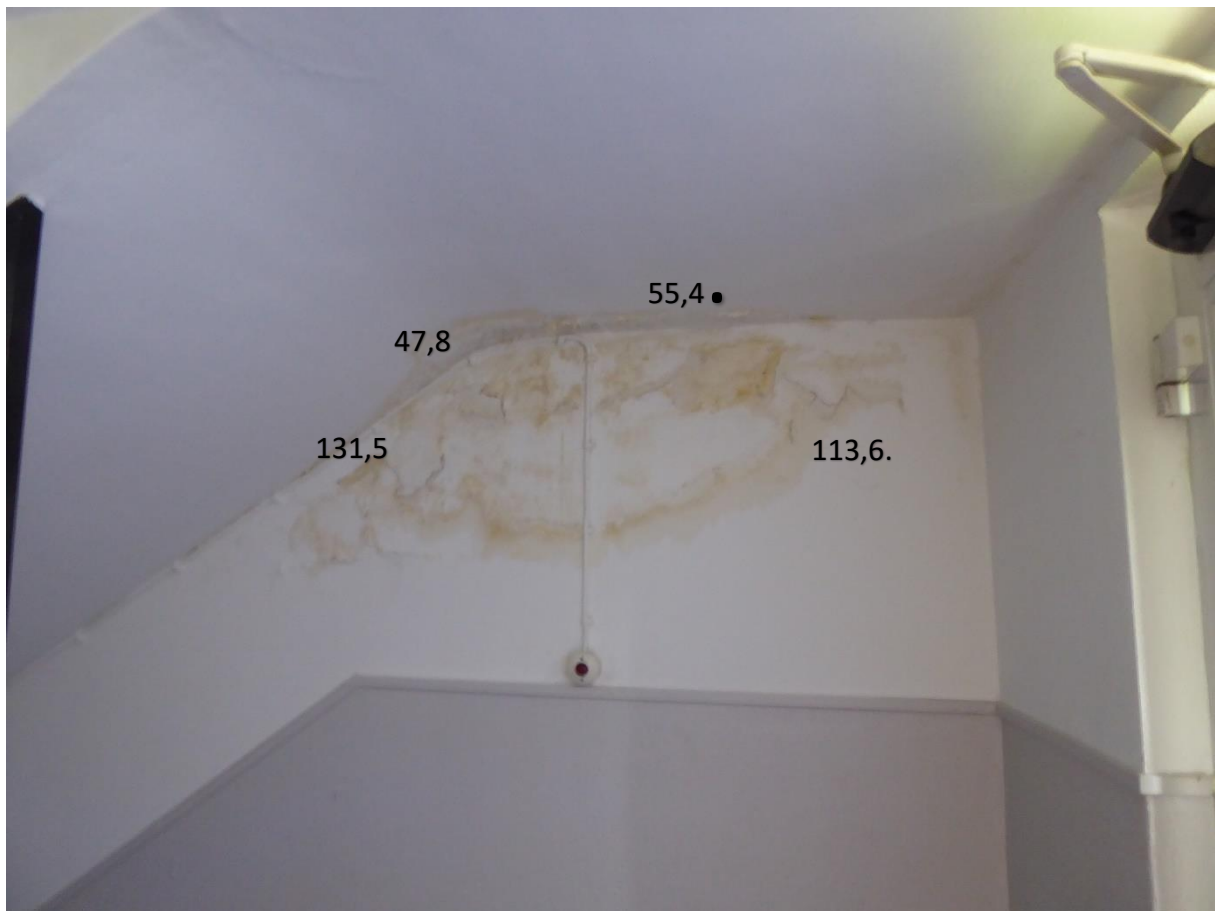
Schadenstelle Erdgeschoß, die Werte werden in „Digits“ angegeben. Eine Referenzmessung an unbelastetem Wandbereich ergab den Wert 52,7 (Normalwert für eine trockene Wandoberfläche)

An Hand der ermittelten Messwerte ist davon auszugehen, dass am oberen Rand des Schadensbildes bereits Abtrocknung zu niedrigeren Werten führt, als am unteren Rand.

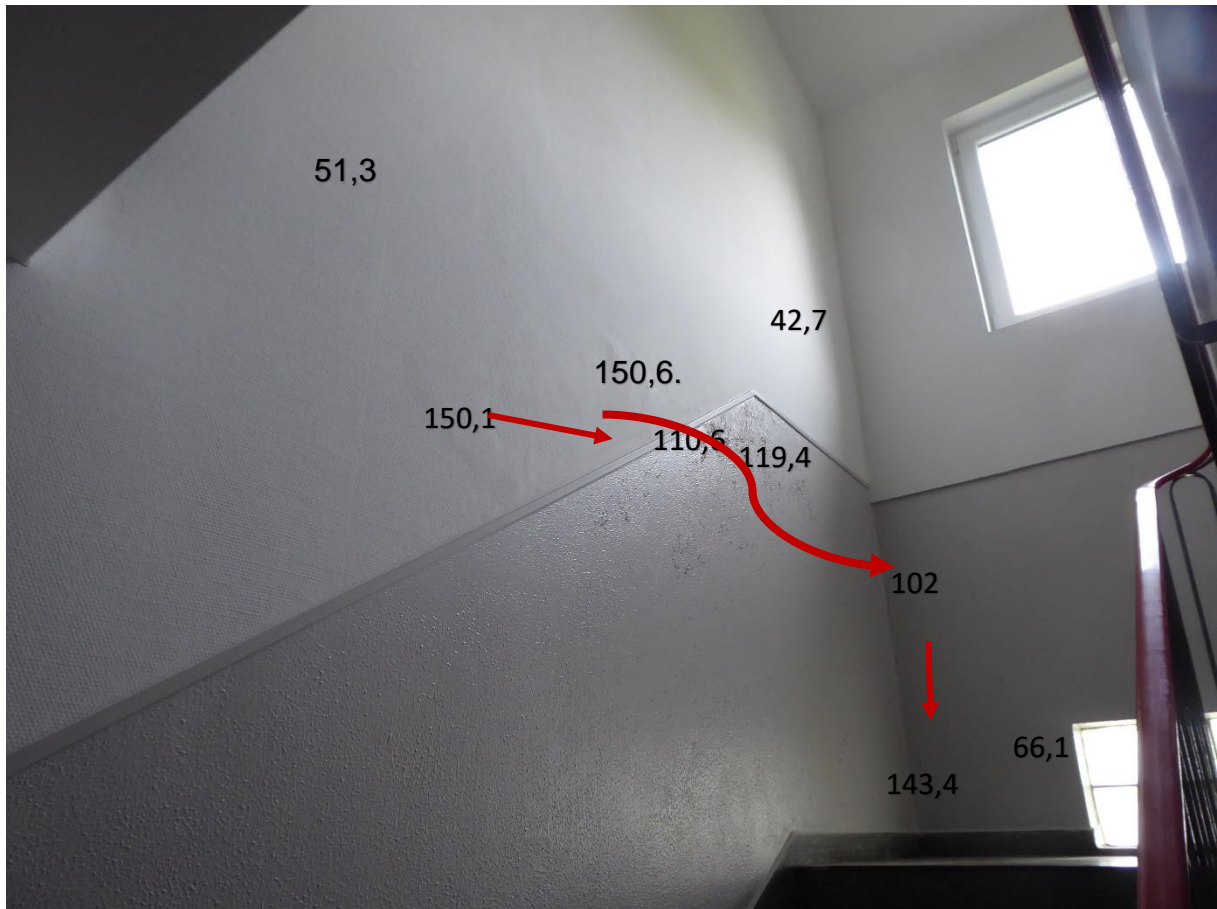
Im Treppenflur des 1. Obergeschosses wurden nachstehende Werte ermittelt:

Aus der Verteilung der unterschiedlichen Messwerte lässt sich die Verteilung der von der Wand aufgenommenen Feuchtigkeit nachvollziehen. Wurde zur Verdeutlichung mit

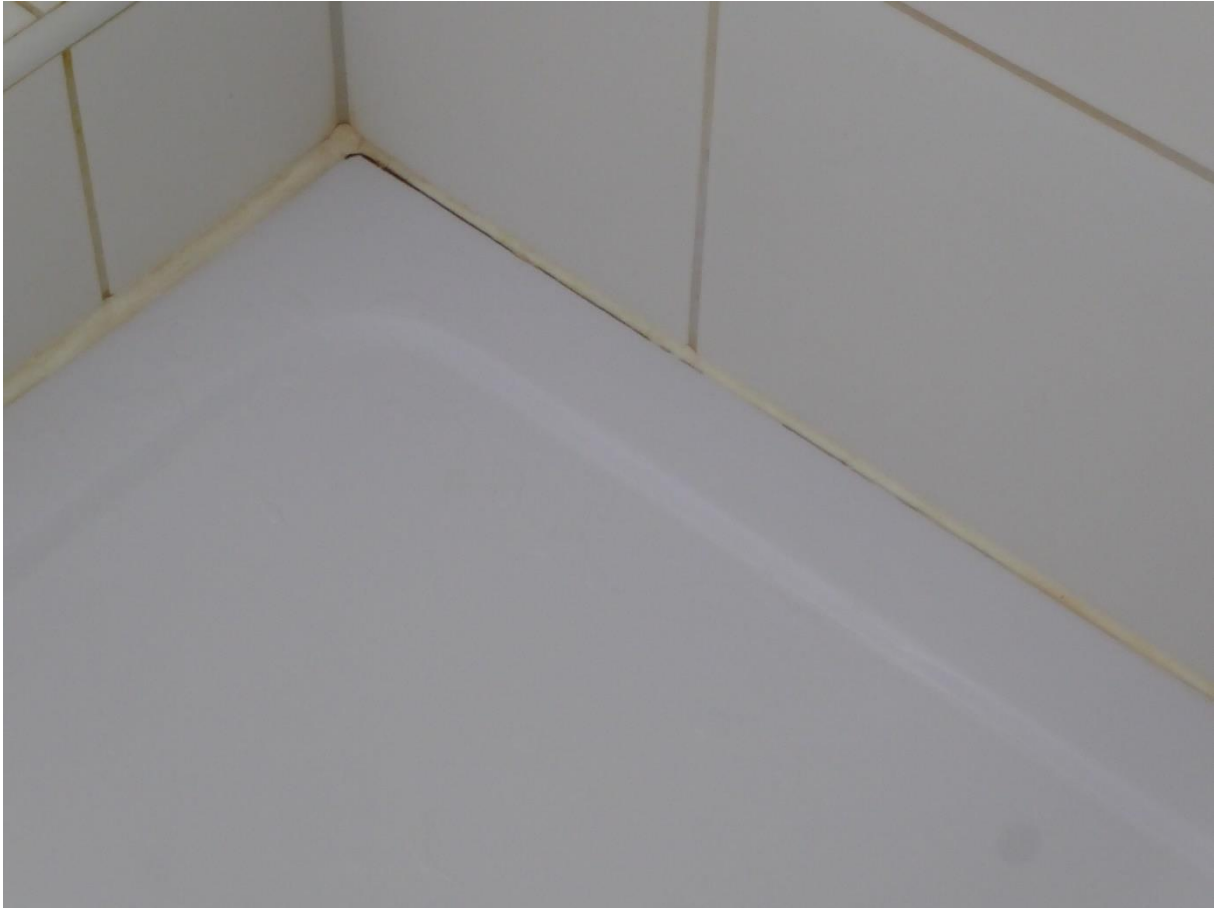
Eine erste Inaugenscheinnahme ermittelt nachstehenden Fugenschaden der Duschtasse.

Je nach Standgewohnheit des Mieters ist ein solcher Fugenabriss geeignet um beim Duschvorgang Wasser unter die Duschtasse gelangen zu lassen, was sich angesichts täglicher Wiederholung sammelt und dann einen Schaden begründend abfließt. Dabei sucht sich Wasser seinen Weg, beeinflusst von umgebender Materie.

Ob sich eine Schadenminderung schon durch die Instandsetzung der Silikonfuge einstellt, kann nicht sicher vorhergesagt werden.

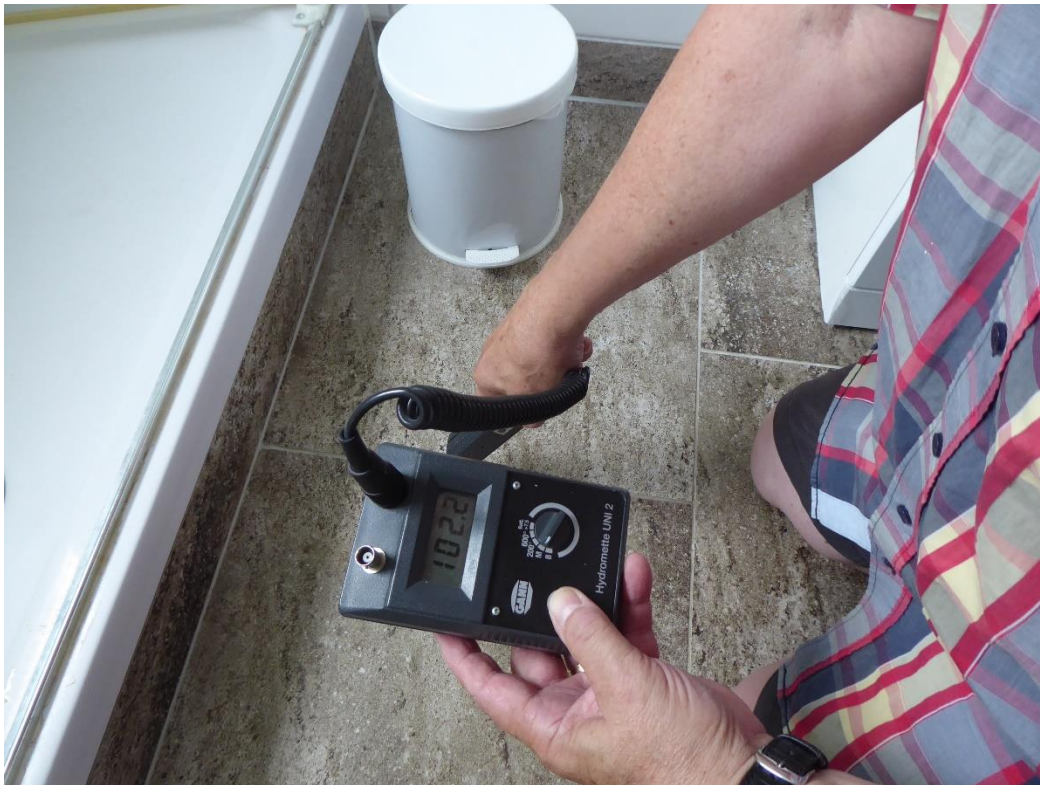
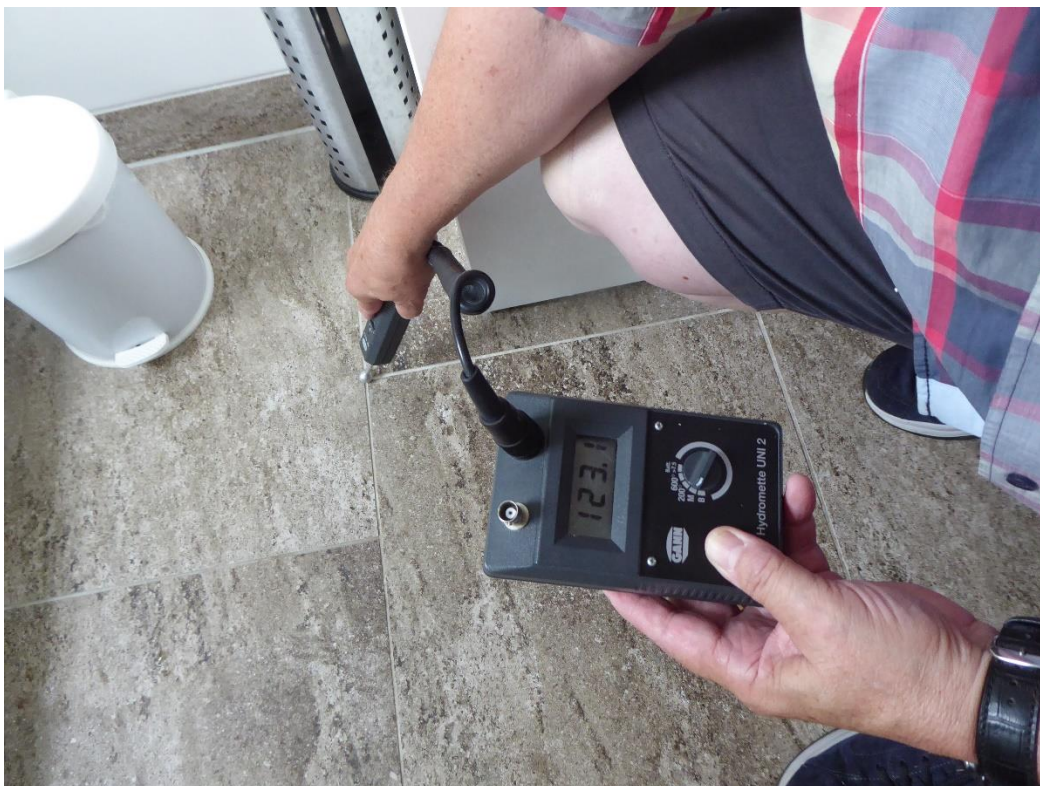
Vor der Duschwanne.

Die Messungen, die auf den Badezimmerfußboden durchgeführt wurden, haben nahezu flächig überhöhte Werte ausgewiesen.

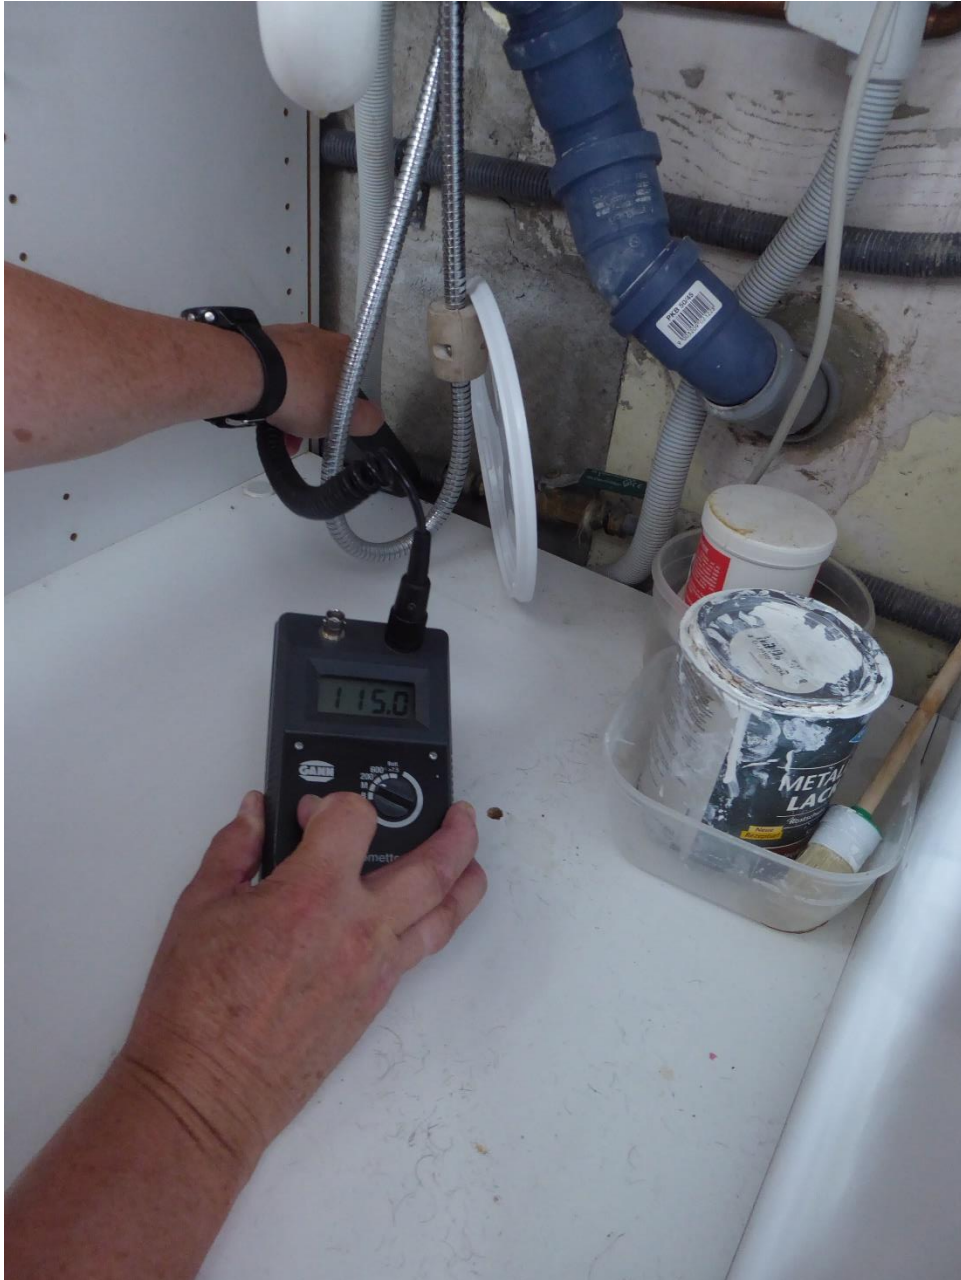
Im Waschtischunterschrank wurden ebenso überhöhte Werte nachgewiesen:

Insoweit wird empfohlen die Abwasserleitungen vom Waschbecken und vom Geschirrspüler zu überprüfen, da diese auf Grund der Verteilung der überhöhten Werte im Raum als Ursache zusätzlich in Frage kommen.

Wenn die Abläufe zugänglich sind, wäre eine Prüfung der Rohre auf Beschädigungen mittel Endoskop realisierbar, ohne gleich Stemmarbeiten auszulösen.

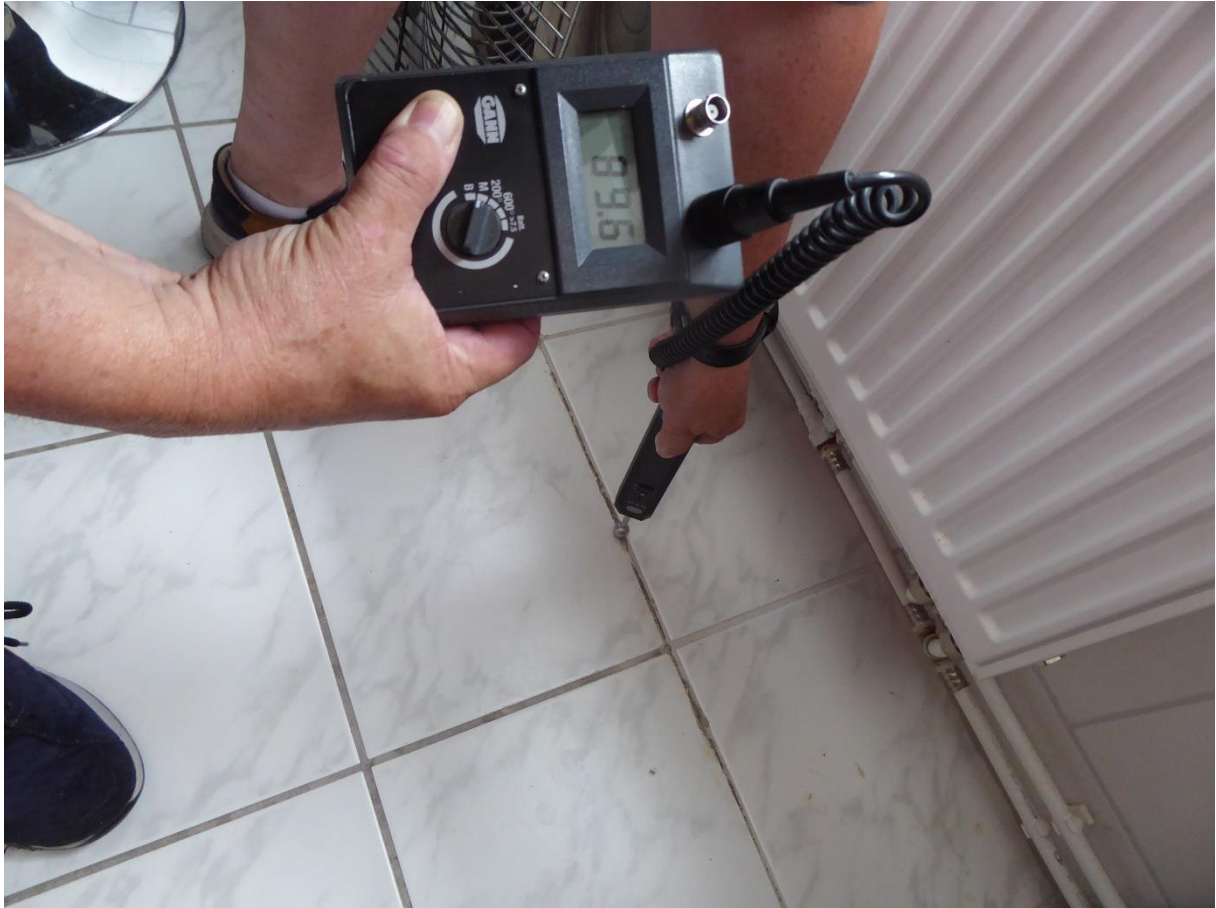
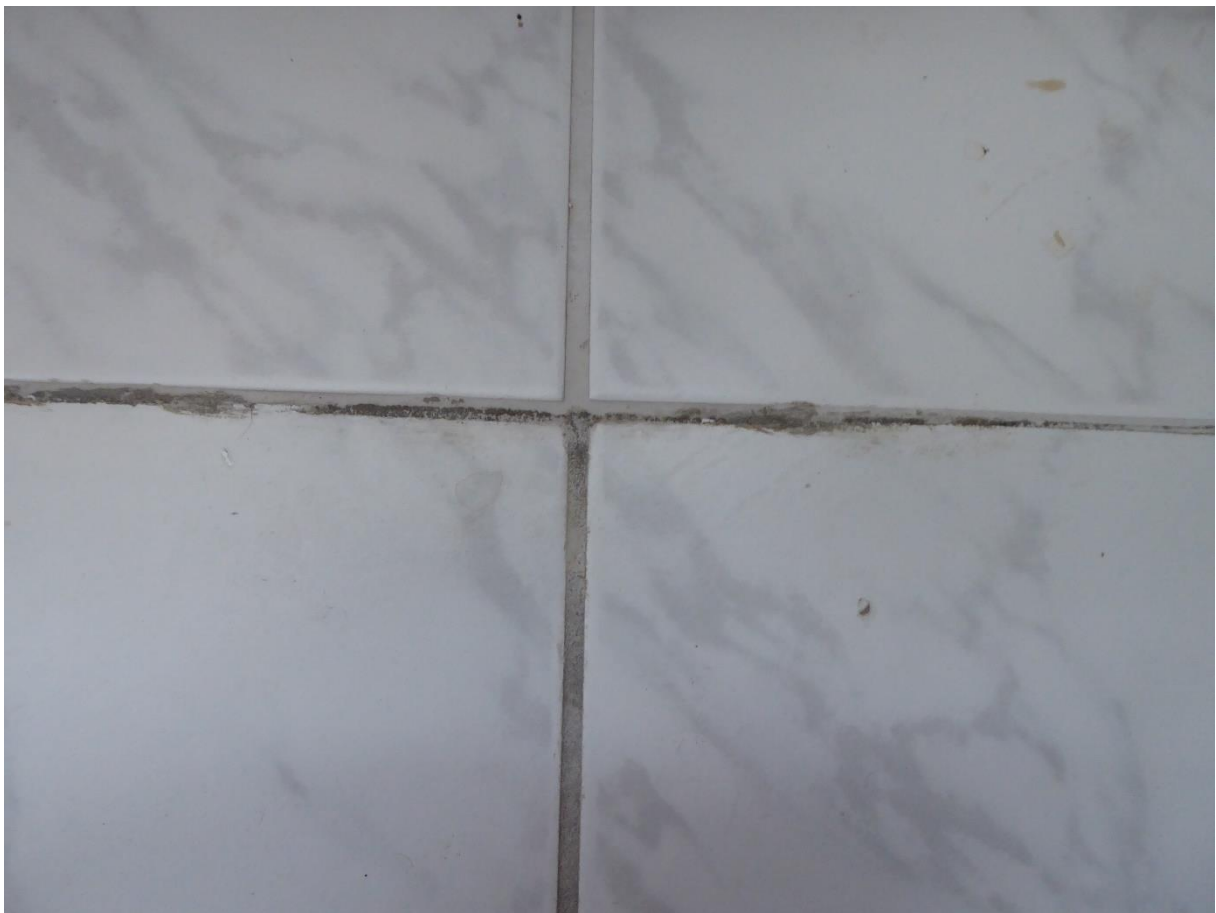
Auffällig sind hier Fugen auf den Fußboden, die offenkundig sparkverschmutzt sind.

Dieser Befall befindet sich links von der Küchenzeile, vor dem Heizkörper.

Die Messwerte dort lagen mit 89 Digits ebenso über den Toleranzen und sind für Schimmelbildung ausreichend feucht.

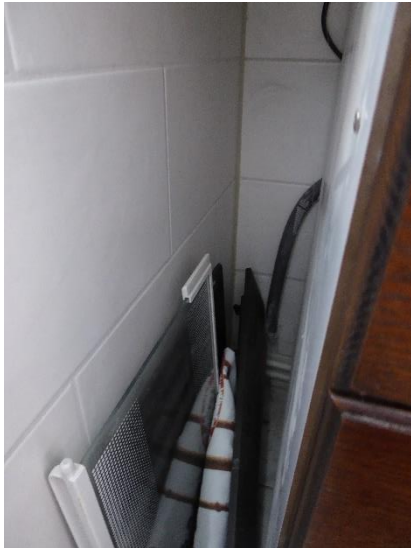
Zur detaillierteren Beurteilung wurden Messungen im erreichbaren Wandbereich hinter der Küchenzeile durchgeführt.

Mit 112 Einheiten wurde ebenso deutlich überhöhte Feuchtigkeit nachgewiesen.

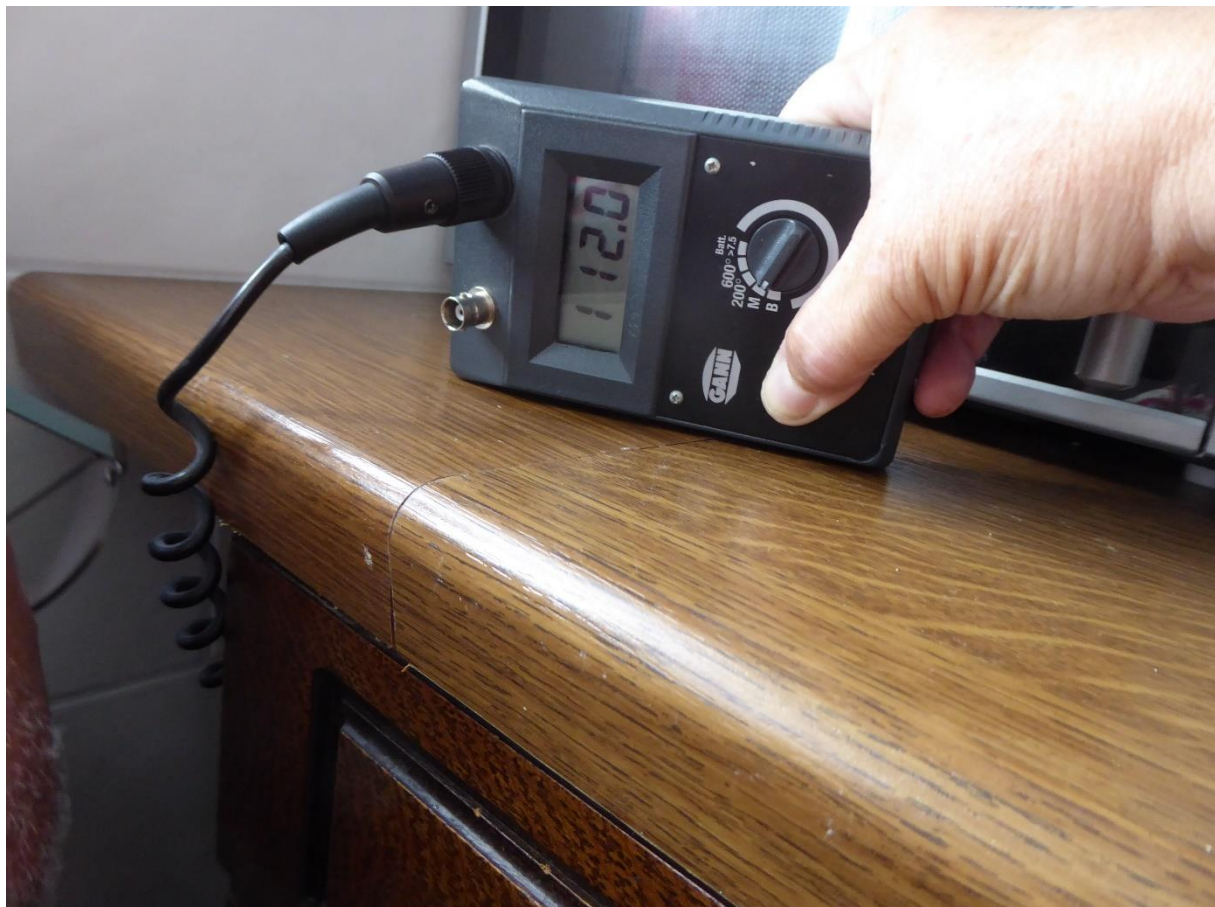
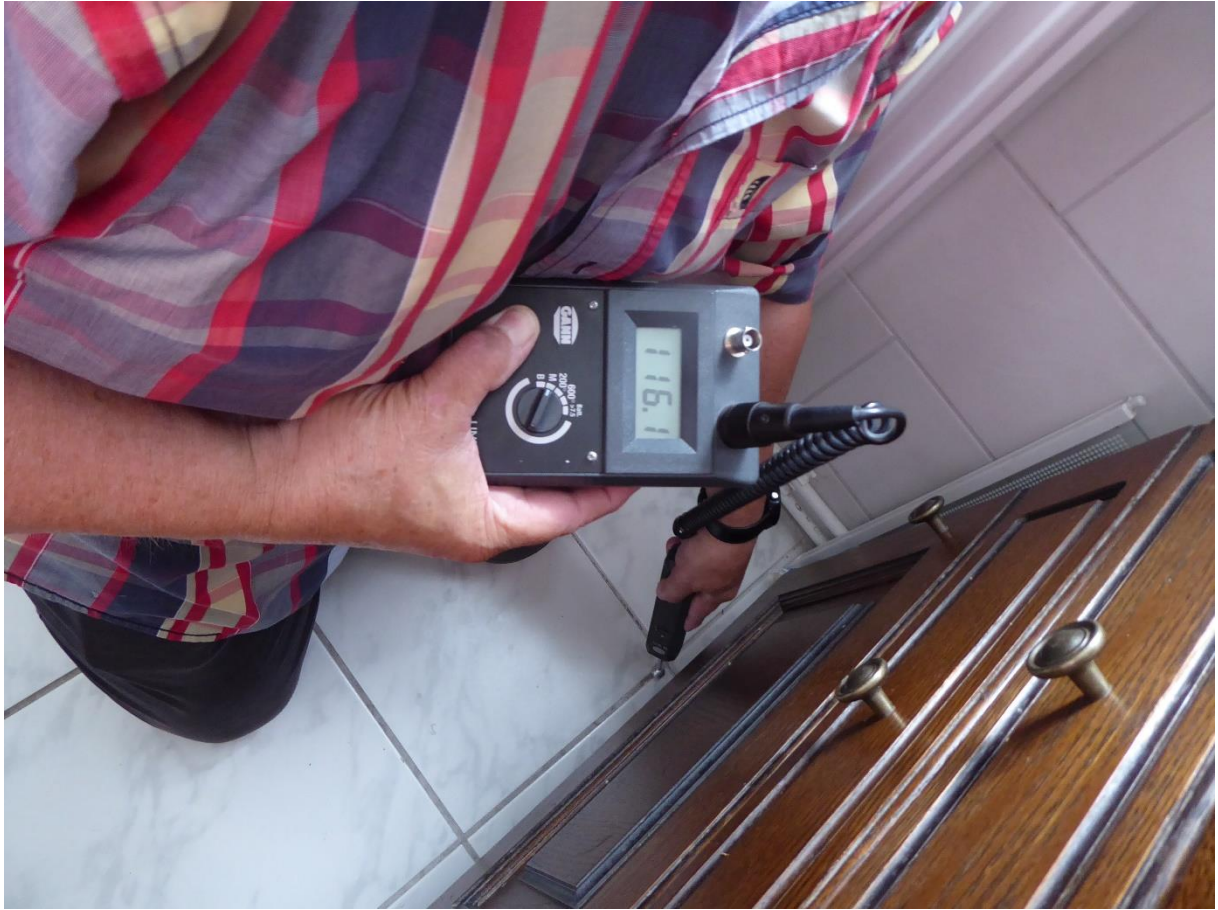
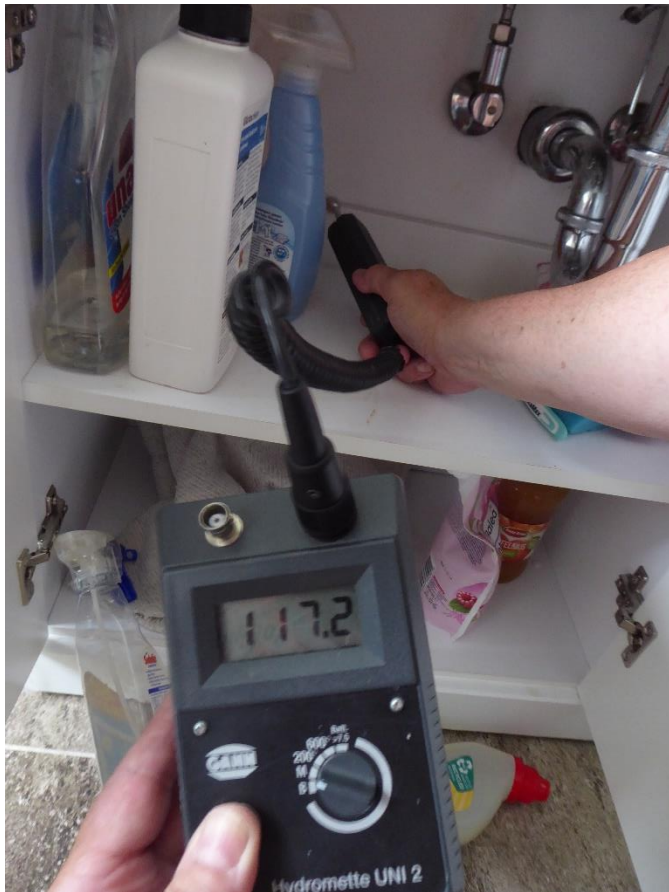
Auf Grund der Werte ist auch die Wand hinter der Küchenzeile als übermäßig feucht einzustufen. Die Feuchtigkeit erstreckt sich teilweise in den Fußbodenbereich.

Auf Grund der vorbeschriebenen Erkenntnisse wird sonst empfohlen einen Installationsfachbetrieb hinzuzuziehen, der Leckageortung auch für Abwasserleitungen anbietet.
